# 某试验区集输管道失效分析及剩余寿命预测

## Failure analysis and remaining life prediction of gathering and transporting pipeline in a test area

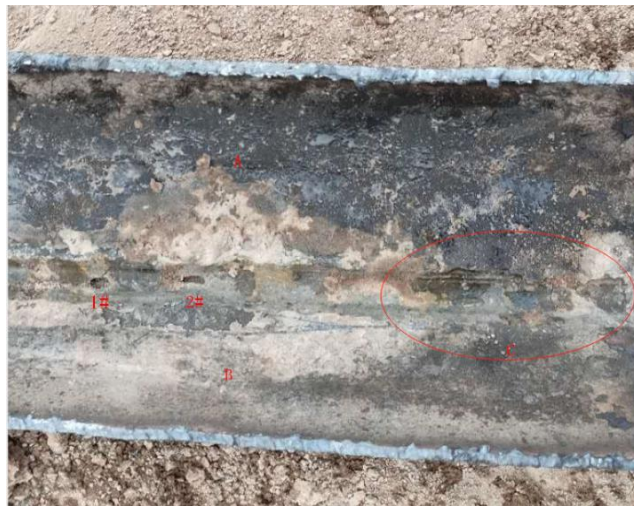
图1 腐蚀孔失效图

截取并剖开腐蚀孔失效管段,如图1所示。腐蚀孔失效处距起点约580m,位于管道底部,共2处。管道外壁穿孔部位及附近防腐层脱落明显,其他部位保存较完好。管道内壁腐蚀面积较大,腐蚀孔与较多腐蚀坑形成一较规则凹槽中,凹槽长4米,宽0.8-1.5cm,最大深度3.7mm。凹槽A侧腐蚀面积大于B侧,且A侧因原油印迹导致黑色区域面积也较大。腐蚀孔1#处,沿轴向呈椭圆形,长轴10mm,短轴5mm,腐蚀孔2#处位于1#孔正下方8cm,呈不规则形,长11mm,宽3mm,该孔下方凹槽C区域中有较多腐蚀浅坑存在。

140 失效管样的化学成分分析、金相成分分析结果表明：集输管道的材料理化性能符合标准 GB/T 8163—2018，管道材料性能无异常。从腐蚀破坏形态上判断，第一次失效处以电化学腐蚀引起的局部腐蚀为主，根据腐蚀面积大小可判断腐蚀孔 A 侧为阴极，B 侧为阳极。第二次失效处以均匀腐蚀为主，并伴有不同程度的局部腐蚀，其中裂缝 B 侧为 阴极，C 侧为阳极。

经计算该管道流体流速约为 0.0013 m/s,远小于 1 m/s,属于层流流态<sup>[17]</sup>。由于重力作用,油水两相沉淀分离,油层常位于上部,水层位于管道底部,腐蚀介质在管道底部沉积,从而导致底部局部腐蚀,现场腐蚀孔也全部位于管道底部。并且,流速太慢降低了缓蚀剂的扩散速度,减弱了缓蚀效果。

3) 腐蚀孔是溶解氧腐蚀、酸性气体腐蚀、氯离子、钙镁离子局部腐蚀以及流速过慢多重因素共同作用下的结果。

2) 合理选材。换管修复时可选用具有较好耐蚀性能的钢管, 如含 9% ~13%Cr 的铬铁素体不锈钢管道、高分

190 3) 采用脱氧剂脱除已进入系统的氧气, 避免形成溶解氧腐蚀。

3) 适当增加介质流速, 避免腐蚀物在管道底部沉积, 形成电化学腐蚀。

3) 协同使用多种缓蚀剂, 提升缓蚀效果。

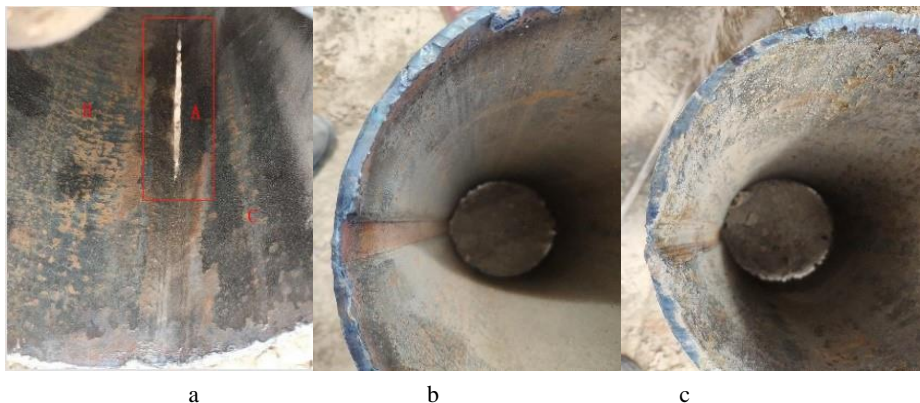
图2 裂缝失效图

将失效段管道截成3段,裂缝失效处距起点约480m。如图2(a)所示,裂缝位于管道底部一规则凹槽中,属于贯穿性裂缝,缝长30cm,缝宽由中心最大宽度8mm两端逐渐减小,凹槽长6m,宽1-2cm,管道外壁裂缝处及附近区域防腐层已脱落,其他部位基本无腐蚀,防腐层保存基本完整。管样内壁裂缝口较光滑,裂缝两侧至凹槽边缘A区域呈黑色,是原油印迹,表面无明显腐蚀,凹槽两侧有明显局部腐蚀,且B侧区域腐蚀面积大于C侧。图2(b)中的凹槽极其规则,凹槽中及内部管壁均无明显腐蚀现象。如图2(c)所示,凹槽底部壁厚减薄严重,壁厚最少仅2mm。

135 凹槽形成处均在地表平坦处，无明显高程落差，排除因输送介质含砂物理冲刷导致，并且凹槽形状较规则，底部平整，在随机开挖处底部均未见沟槽现象，因此凹槽极有可能是在制造、施工、或运输过程产生的管道初始缺陷。

2) 凹槽极有可能是管道在制造、施工或运输过程产生的初始缺陷所致。

1) 严格监督管道施工, 做好运输防护, 避免产生管道初始缺陷。

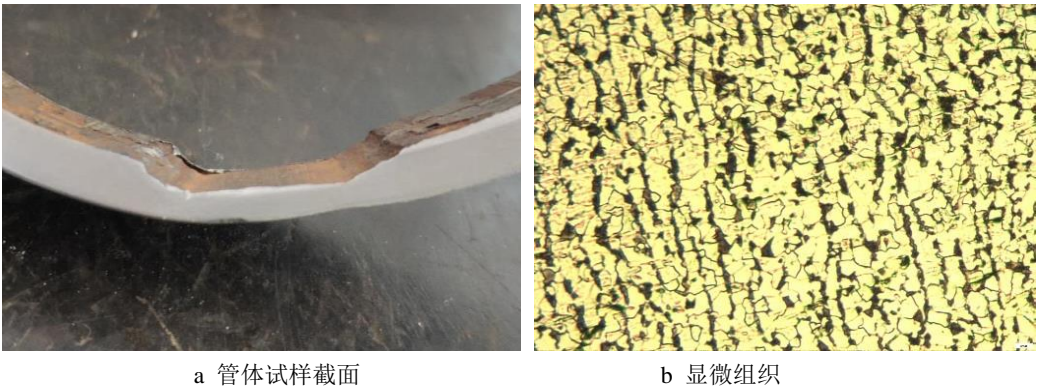
图 3 管体试样截面及显微组织图

在失效集输管道上截取管道试样，试样依次通过机械切割、人工锯割、人工打磨、机械抛光 4 个步骤，做成金相试样，依据标准 GB/T 13298-2015<sup>[14]</sup>进行金相组织评定。失效集输管体材料组织为铁素体和珠光体，金相组织均匀，晶粒度等级为 7.0 级，未发现热处理问题。显微组织如图 3(b)所示。

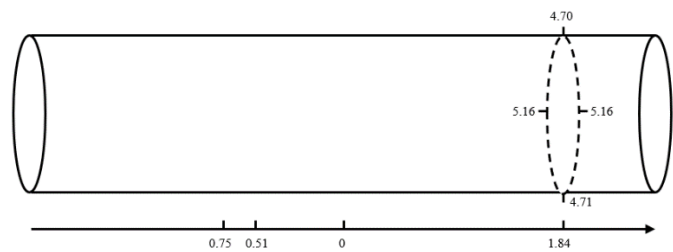
图 4 超声导波+超声波示意图  
Fig.4 Schematic diagram of ultrasonic guided wave + ultrasonic

在该集输管线上随机开挖 2 处，进行超声导波检测，共检测 2 个导波点，发现 7 处腐蚀缺陷，腐蚀面积百分比最大为 8.3%，最小为 3.1%，在其中腐蚀面积较大的 6 处进行了超声波壁厚测试，共测厚 72 处，最小壁厚 4.36mm,最大壁厚 5.39mm。超声导波+超声波示意图如图 4 所示，超声导波、超声波检测结果分别如表 6、7 所示。
